EKSPERTARVAMUS

1.1.Ekspertiisi objekt: Valga linnas,J.Kuperjanovi tn.10 asuva Valga Põhikooli hoone soklikorrus.

1.2.Ekspertiisi tellija: Valga Linnavalitsus

1.4.Ekspertiisi teostamise aeg: jaanuar 2010.a.

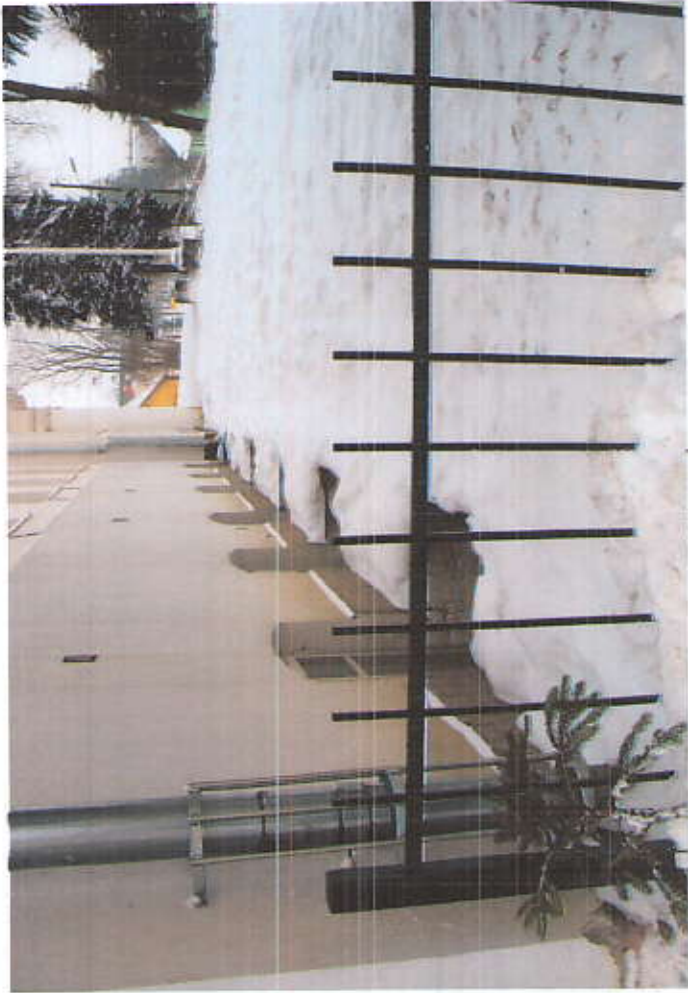
FOTO 1

Valga Põhikooli hoone soklikorrusesse loomuliku valguse saamiseks on akende ette ehitatud 25 valguskaevu mõõdetega 80x120sm,sügavusega ca 70sm.Samuti on otse soklikorrusele viivad sissepääsud ehitatud olemasolevast maapinnast allapoole.Ehitatud valguskaevud ja sissepääsud on avatud sademetele, ilma varikateteta.Valguskaevude betoonseinad ja betoonpõrandad on suurte pragudega.Vaata fotod 1-10.

-hoone perimeetri ulatuses дренаazi ehitus
-valguskaevude ja sissepääsude süvendite betoonkonstruktsioonide
rekonstrueerimine, valguskaevudesse valguva sadevee juhtimine дренаazi
-vihmaveesüsteemi korrastamine koos vete juhtimisega hoonest eemale
-betoonpanduse ehitus ümber hoone perimeetri
-soklikorruse ruumide sundventilatsiooni rekonstrueerimine
Ülalloetletud probleemide lahendamiseks rekonstrueerimistööde käigus on võimalik tagada
Valga Põhikooli hoone soklikorruse konstruktsioonide säilivus ja parandada soklikorruse
ruumide sisekliimat.
